平成 30 年度
経過観察指標に係る年次報告書(案)

令和2年 月
富士山世界文化遺産協議会

参考資料1 定点観測地点からの展望景観の変化

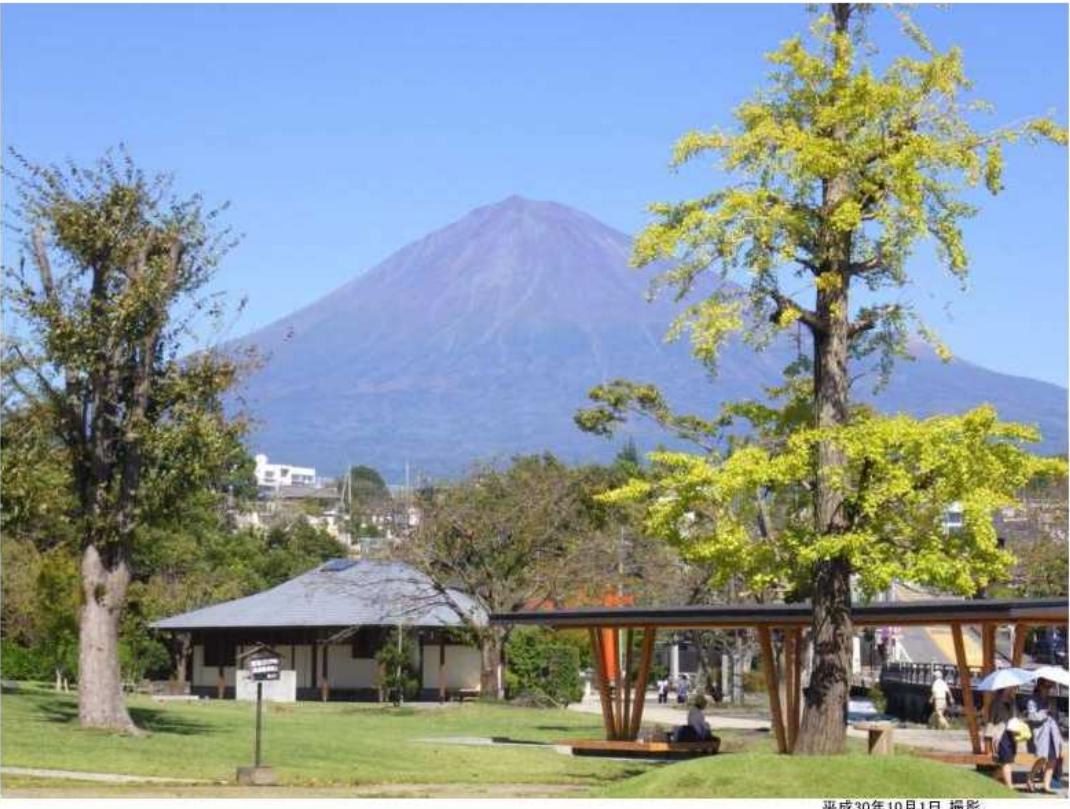
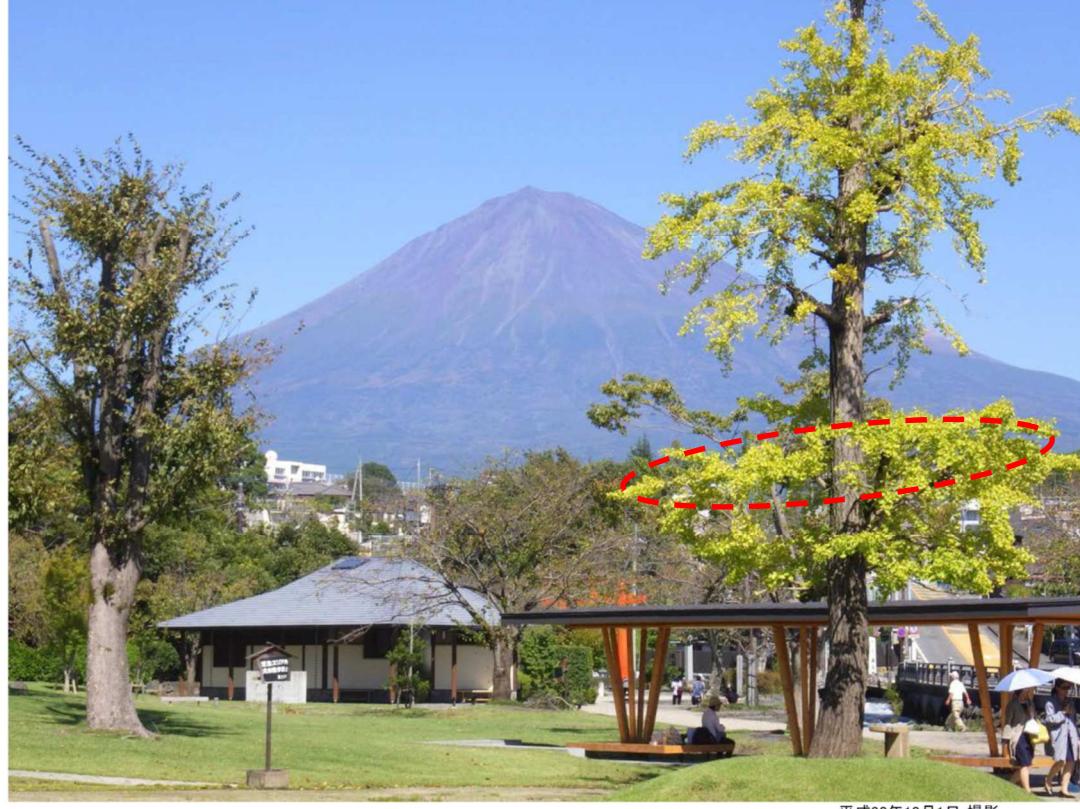
<建替前>	<p>富士山本宮浅間大社</p> <p>【現　況】</p>

構成資産/展望地点	影響
本栖湖(中ノ倉峠)	富士山体の反対側であるため建替施設を視認できない
三保松原	遠方であるため建替施設を視認できず、展望景観に影響なし(景観モニタージュにて影響確認を実施)
その他構成資産	村山浅間神社及び富士浅間神社付近を建替施設が通るが、社叢や森林の裏手側であるため影響はない。 その他構成資産も視認不可もしくは遠方であるため影響はない。
その他の定点観測地点(34地点)	34地点のうち、富士山本宮浅間大社、富士宮口五合目、静岡県富士山こどもの国駐車場、富士山資料館東側の4地点については、建替施設が富士山方向の展望アングルであることから、景観モニタージュにて影響確認を実施。 上記以外の30地点については、富士山体の反対側であること(山梨県側)、展望アングルは建替施設方向ではないこと(静岡県側)から展望景観に影響なし。

- 事業実施主体は、景観・自然環境といった周辺環境に対して建替施設の位置・高さ・色彩等の検討を行い、関係する行政と調整した上で遺産への影響を最小限に抑えており、顕著な普遍的価値の属性「芸術の源泉」の観点から保護すべき富士山の荘厳な形姿や著名な芸術作品が描かれた地点及びその構図に對しても負の影響は確認又は予見されていない。

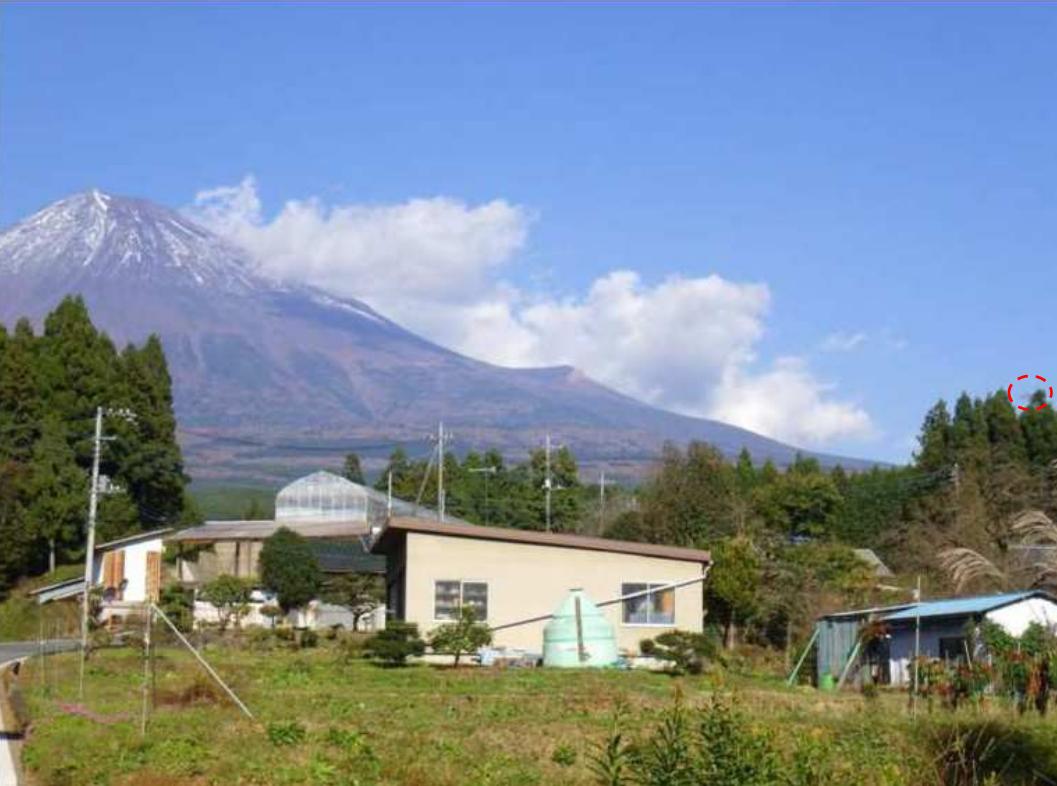
<p>森林の合間か ら極わずかに 視認可</p>	<p>村山浅間神社裏</p> <p>【現　況】</p>
