平成 27 年度  
経過観察指標に係る年次報告書

平成 29 年 3 月  
富士山世界文化遺産協議会

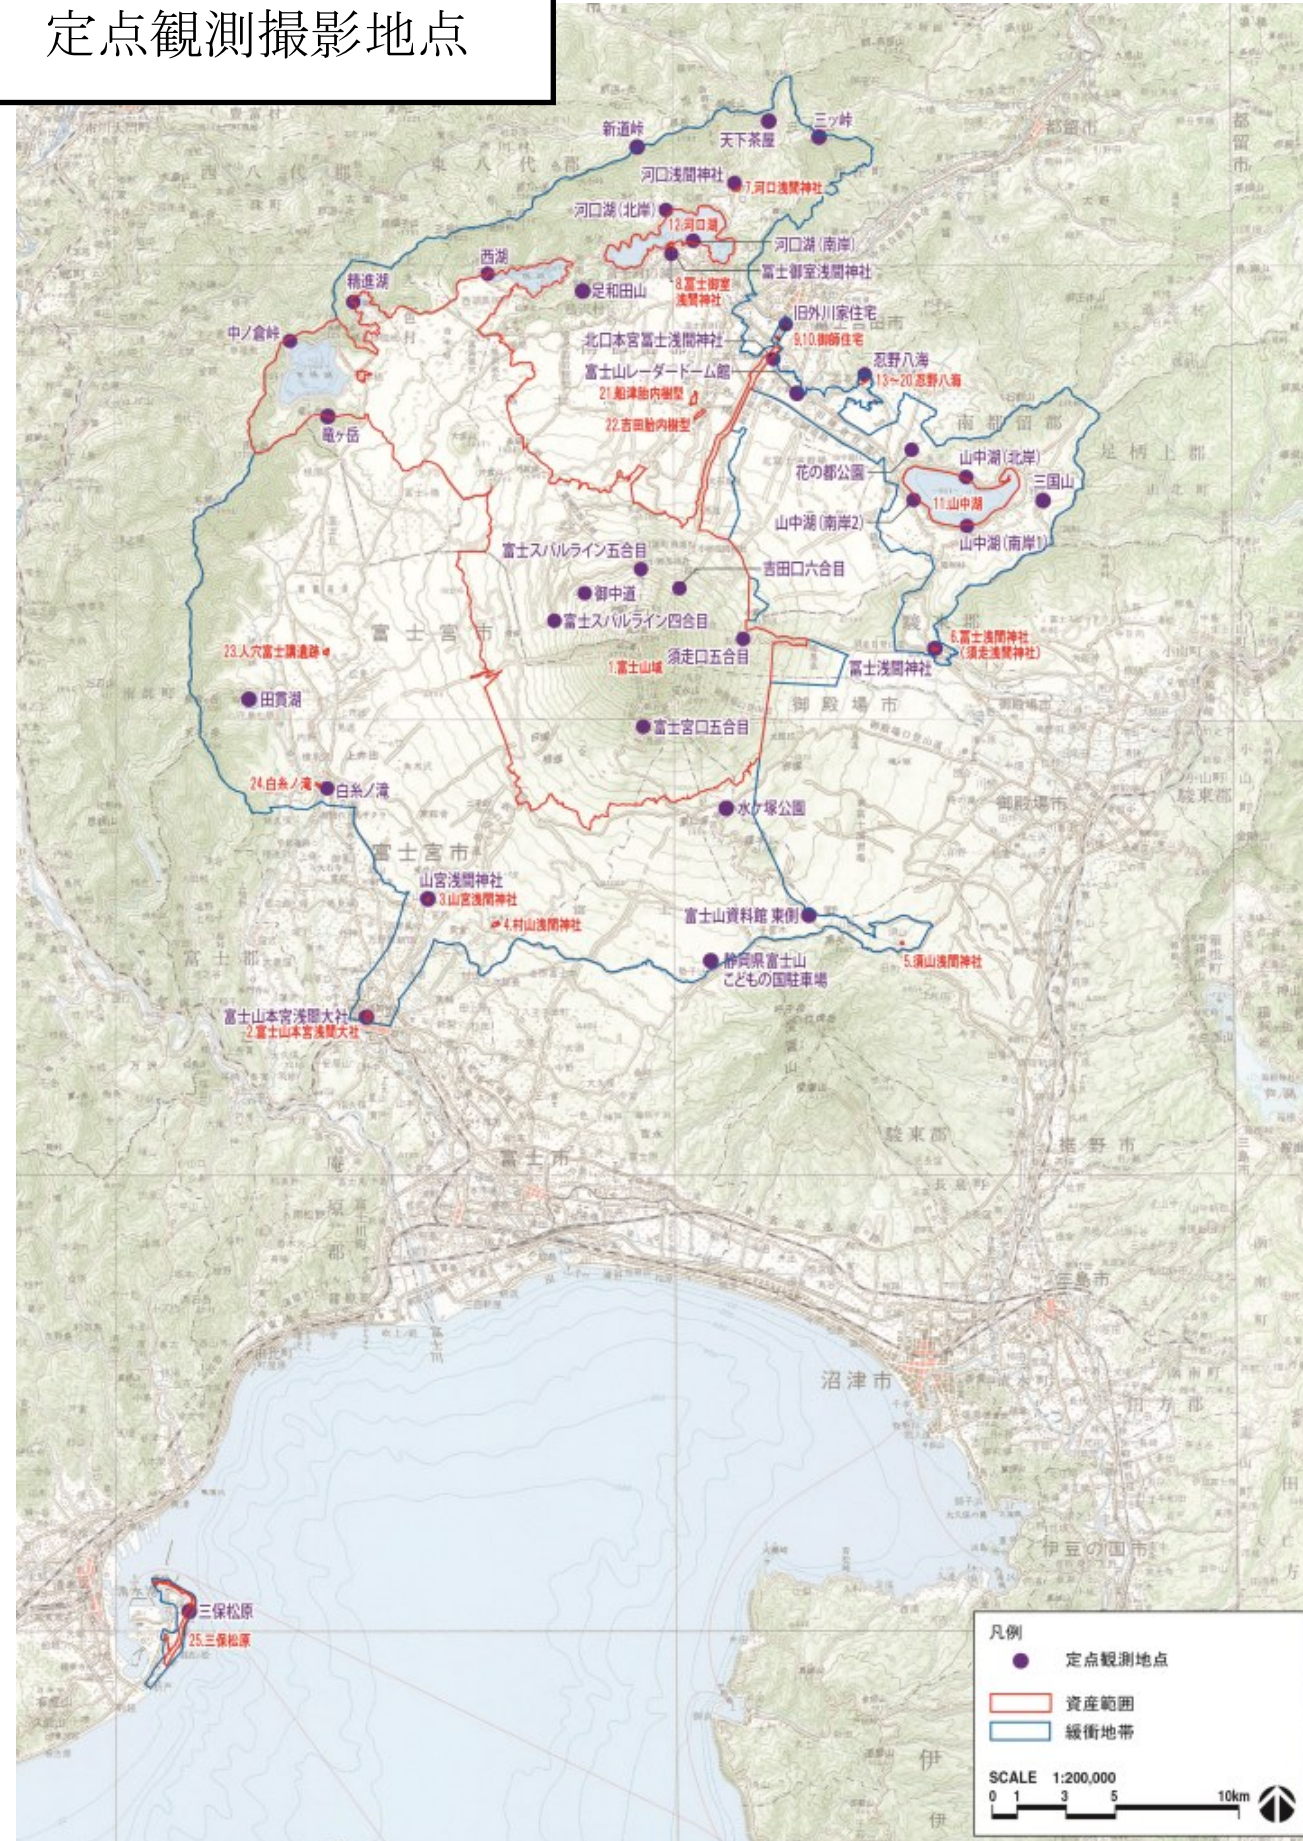
# 定点観測撮影地点

撮影地点	(1) 中ノ倉峠 区分①、③		(2) 三保松原 区分①

年度	平成 27 年度	平成 26 年度	平成 27 年度	平成 26 年度
写真	 	 	 	 
撮影日	平成 27 年 11 月 6 日	平成 26 年 11 月 6 日	平成 27 年 12 月 18 日	平成 27 年 1 月 29 日
景観変化	変化なし		変化なし

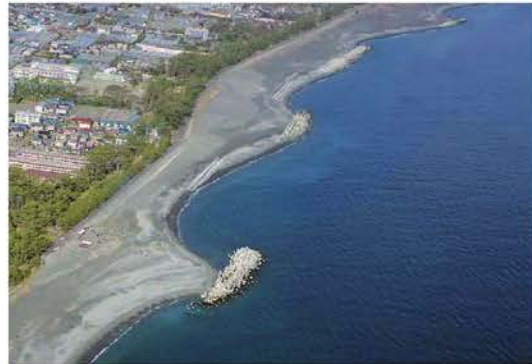
【消波堤】

汀線付近で汀線と平行に消波ブロック等を設置したもので、波の力を弱めて砂の流出を食い止め、汀線後退を防ぐ工法。

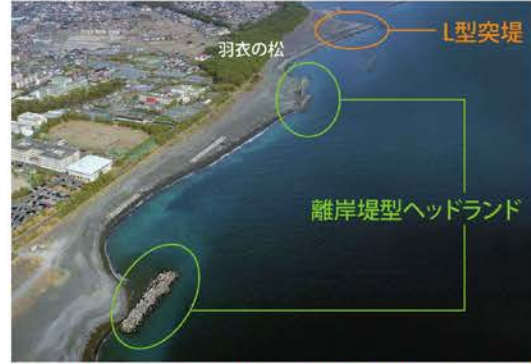
【離岸堤型ヘッドランド】【L型突堤(突堤型ヘッドランド)】

ヘッドランド工法は岬状の施設を一定の間隔で設置し、その間に安定した砂浜を形成する工法。清水海岸では2基1組の離岸堤の背後に砂を堆積させて「岬」を形成する離岸堤型ヘッドランドと、漂砂の移動を阻止することで「岬」を形成する突堤型ヘッドランドを採用している。

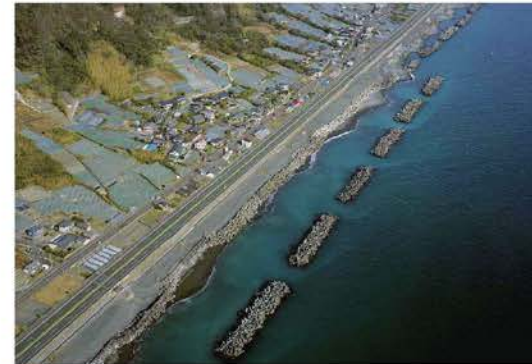
【離岸堤】

汀線より沖合に、汀線とほぼ平行に消波ブロック等を設置したもので、波の力を弱め背後に砂を堆積させる工法。

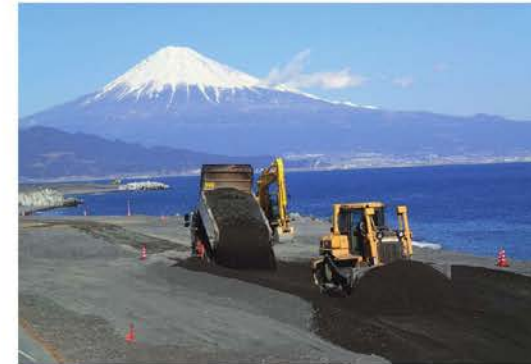
【養浜】

人工的に砂を補給して砂浜の維持、回復を図る工法。清水海岸では、土砂供給源である安倍川の河床堆積土砂を利用したサンドバイパスと三保飛行場付近の余剰堆積土砂を利用したサンドリサイクルを行っている。

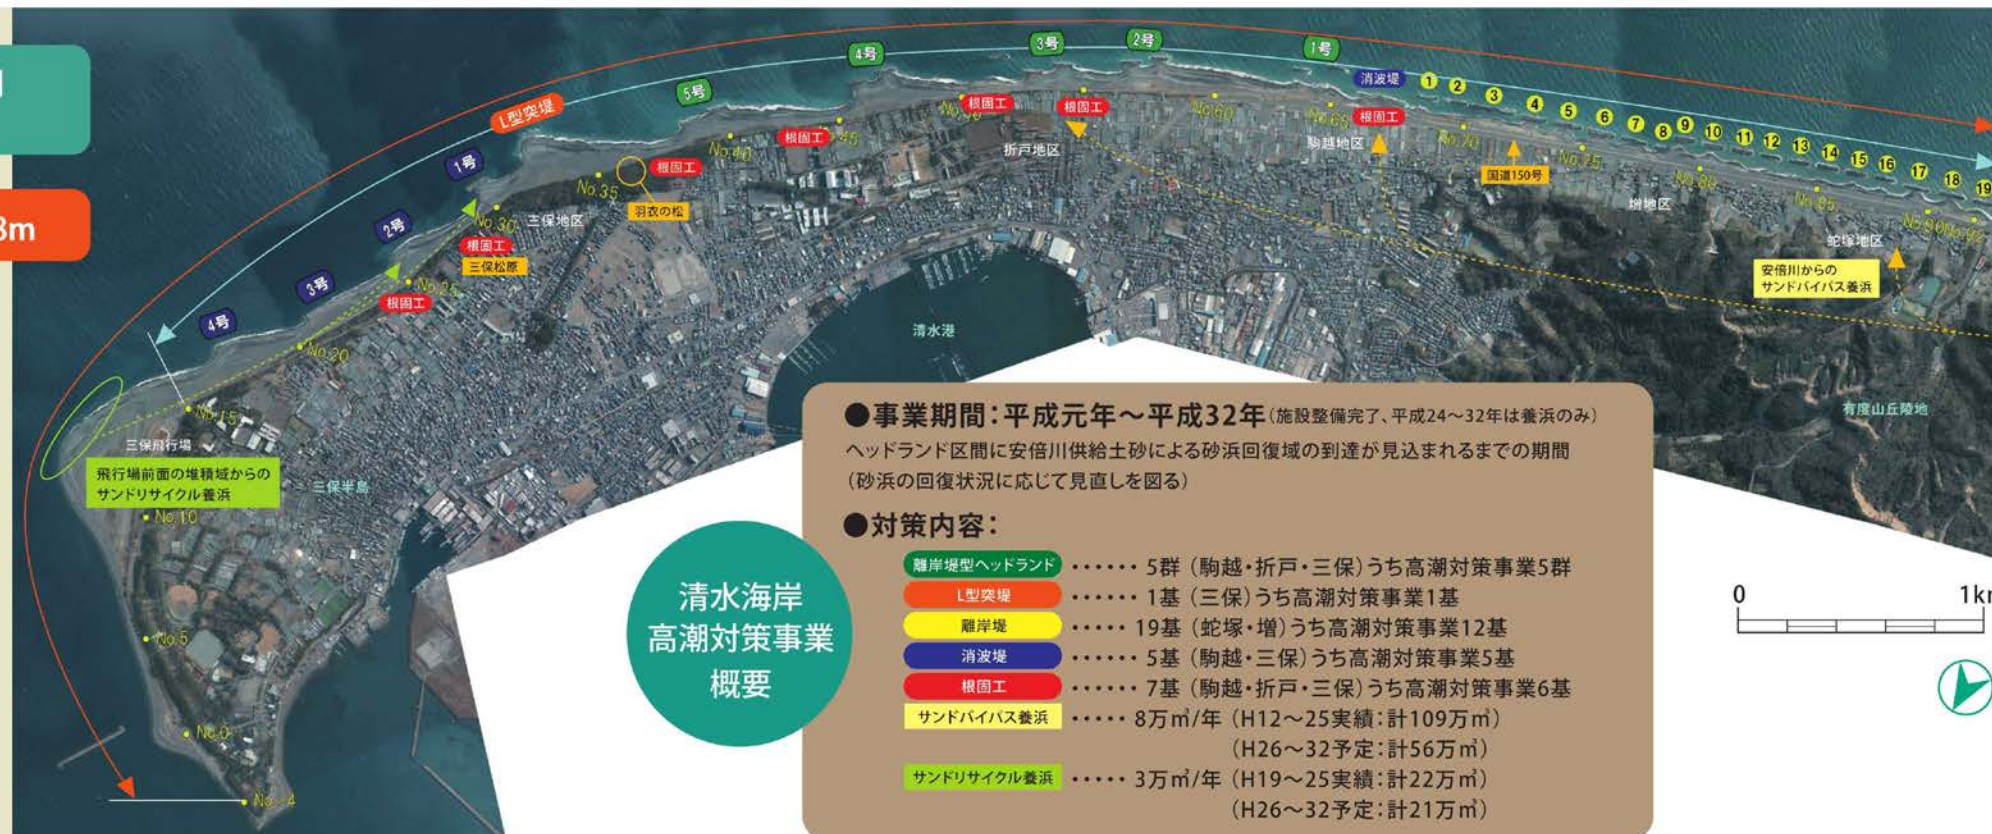
清水海岸  
高潮対策事業  
概要

高潮対策事業区間  
L=7,600m

清水海岸 L=9,788m

- 事業期間:平成元年~平成32年(施設整備完了、平成24~32年は養浜のみ)  
ヘッドランド区間に安倍川供給土砂による砂浜回復域の到達が見込まれるまでの期間(砂浜の回復状況に応じて見直しを図る)
- 対策内容:
  - 離岸堤型ヘッドランド ..... 5群(駒越・折戸・三保)うち高潮対策事業5群
  - L型突堤 ..... 1基(三保)うち高潮対策事業1基
  - 離岸堤 ..... 19基(蛇塚・増)うち高潮対策事業12基
  - 消波堤 ..... 5基(駒越・三保)うち高潮対策事業5基
  - 根固工 ..... 7基(駒越・折戸・三保)うち高潮対策事業6基
  - サンドバイパス養浜 ..... 8万m<sup>3</sup>/年(H12~25実績:計109万m<sup>3</sup>)  
(H26~32予定:計56万m<sup>3</sup>)
  - サンドリサイクル養浜 ..... 3万m<sup>3</sup>/年(H19~25実績:計22万m<sup>3</sup>)  
(H26~32予定:計21万m<sup>3</sup>)
